Kiruna Nya Badhus - Reklamation av fel i projektering avseende VS, ventilation och styr samt skadeståndskrav

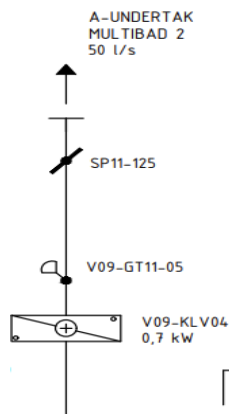
Ventilationsflödet i installationsutrymmen ovan undertak är dimensionerat enligt Boverkets byggregler (BBR) och följer branschpraxis. Kontroll av klimatet i installationsutrymme sker automatiserat via givare. Givarna mäter omgivande temperatur och informationen vidarebefordras till styrenheter som i sin tur skickar signaler till exempelvis ventiler i ventilationsanläggningen som öppnas eller stängas beroende på behov av justering av klimatet. Nedan urklipp från bygghandlingen V-57-8-0209, som visar Ventilation Funktionsschema LA09, ger en översiktssbild över hur anläggningens ventilation är projekterad för Multibad 2, rum 2078.
